Den Maritime
Havarikommission

REDEGØRELSE

NETTO VII
Passagerulykke den 27. august 2014

Sagsnummer: 2014019961

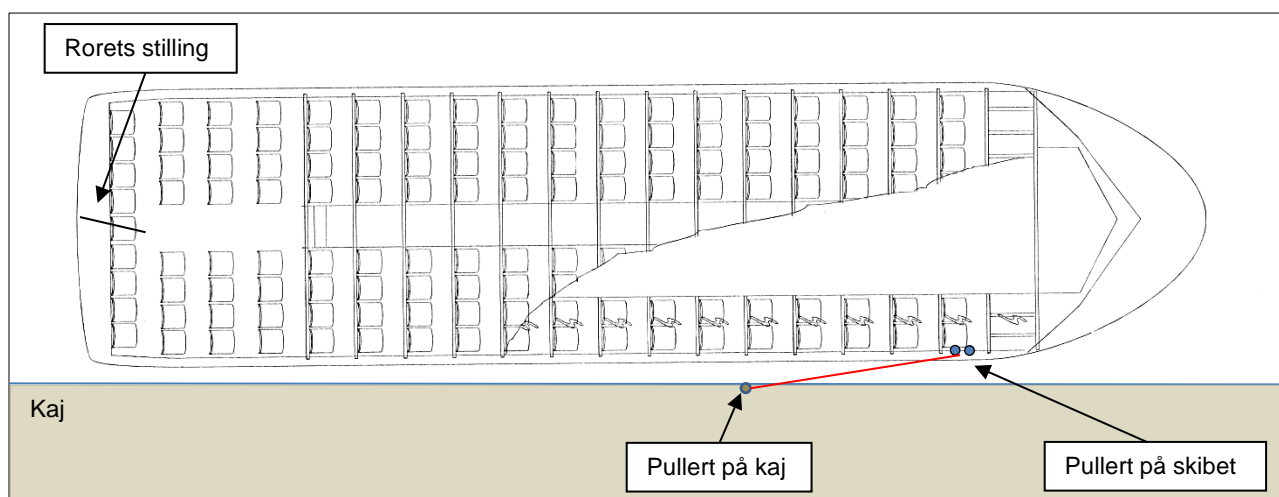
Skibet lagde til med styrbord bov, sådan at skibet lå i en vinkel på 10-20° ud fra kajen og blev fortøjet som sædvanligt med en enkelt fortøjning (et spring), der var fast monteret på en pullert på kajen. Derefter bevægede skibet sig langsomt ind og blev holdt ind til kajen af fremdrivningsskruen, der kørte langsomt frem, og roret, der lå småt til bagbord (figur 5).

Figur 5: Principskitse for NETTO VII's fortøjning med styrbord side langs kaj

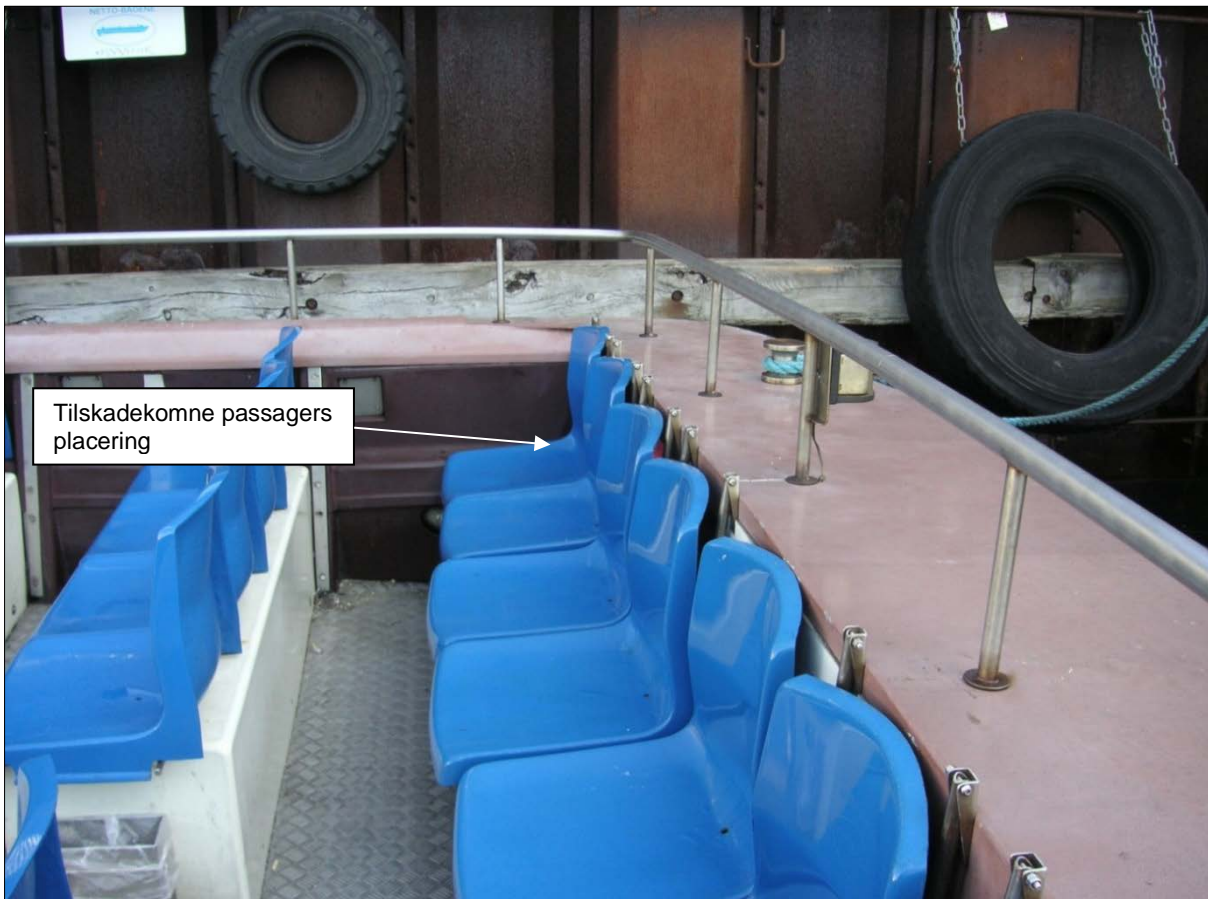
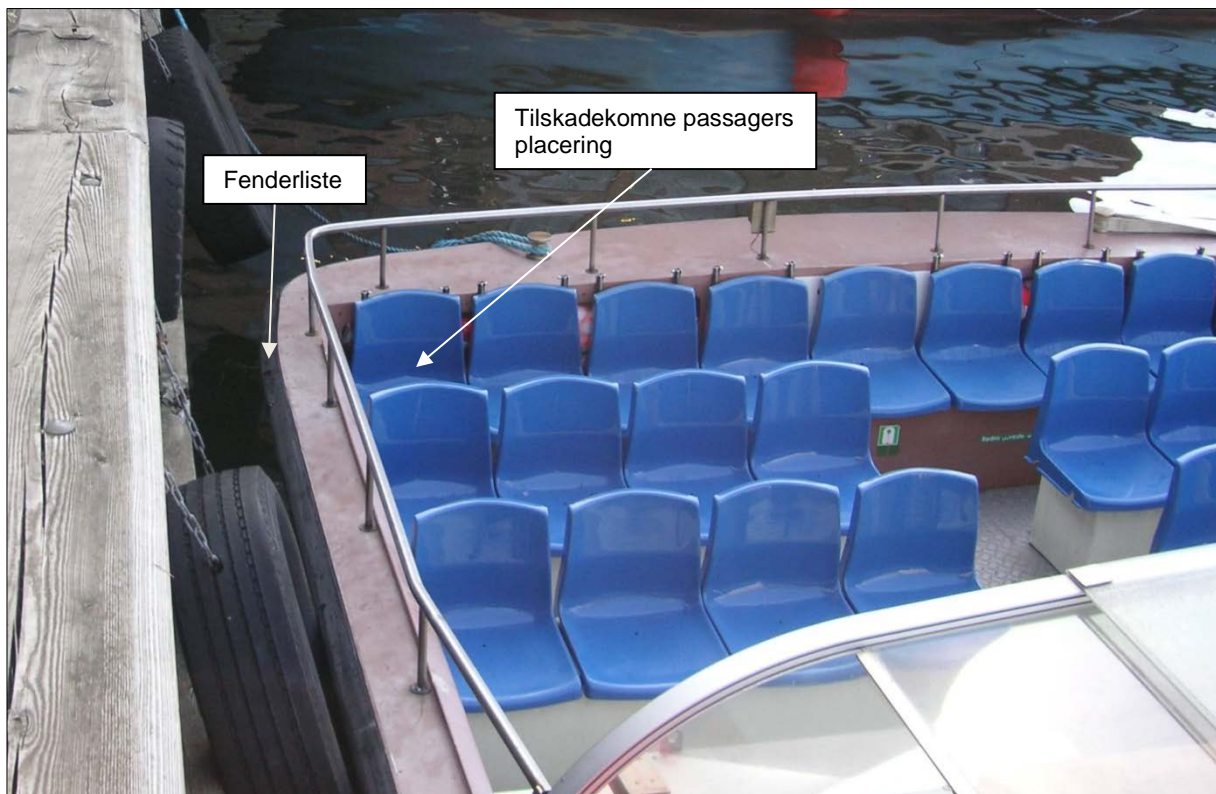
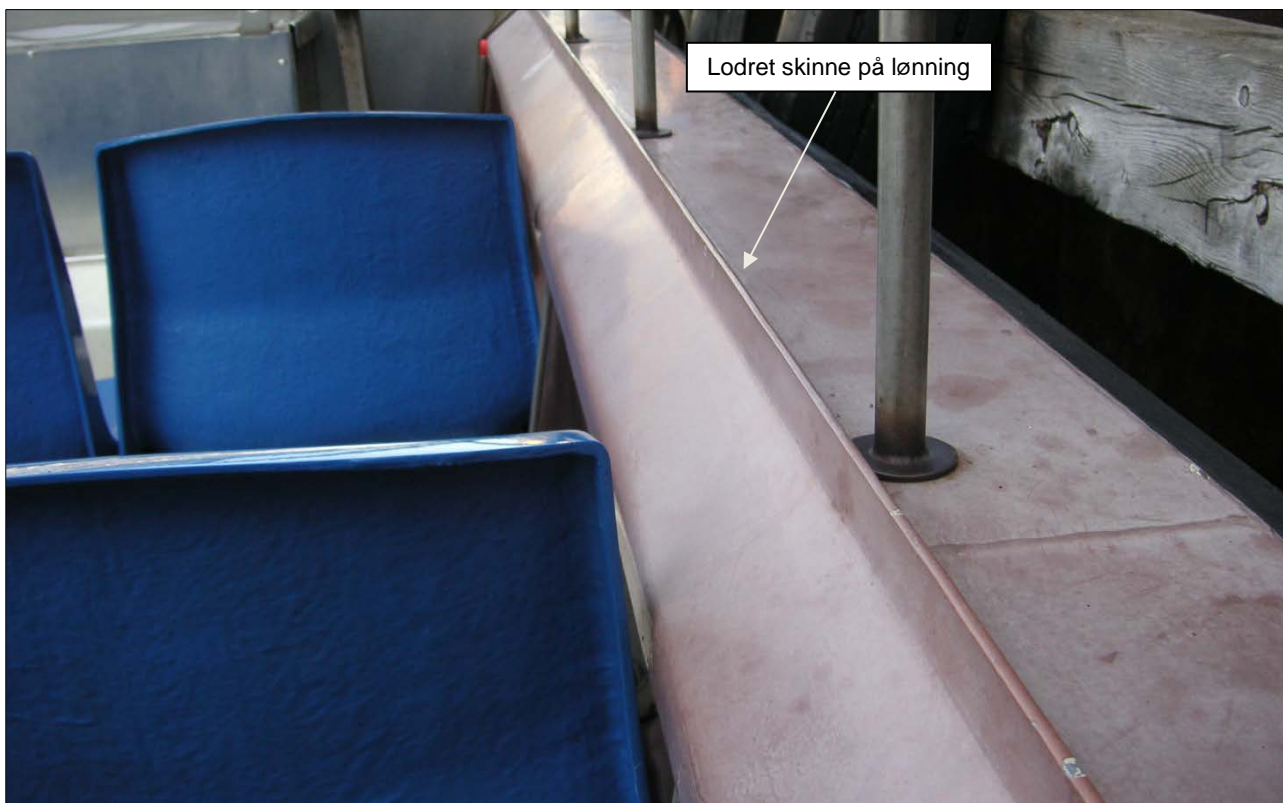
Skibet var indrettet med passagersæder helt ud mod lønningen. I en del af skibet var der en over- dækning af polycarbonat, der kunne skydes op i taget eller helt ned til lønningen afhængigt af pas- sagerernes ønsker under hensyntagen til udsyn og vejrforhold. På lønningen i den ikke overdæk- kede del af skibet var der et 30 cm højt gelænder med sceptre af rustfrit stål (figur 6 og figur 7). Yderst på lønningen var der en fast monteret fenderliste af hårdt gummi. Bredden af lønning og fenderliste var 30 cm. Det var muligt at lægge en arm ud over lønningen og fenderlisten. Lønnin- gen ved skibets agterste række passagersæder og over skibets hæk var flad og uden lodret skin- ne. Den øvrige del af lønningen i passagerafsnittet var forsynet med en lodret skinne på ca. 3 cm (figur 6, 7 og 8).

Figur 8: NETTO VII, agterste styrbord passagerafsnit, detailbillede af lønning med lodret skinne
Kilde: Den Maritime Havarikommission

- *"Procedure i forbindelse med anløb af kajanlæg med passagerer om bord skal indskræpes, således at risikoen for skader på passagerer minimeres.*
- *Procedure i forbindelse med afgang fra kajanlæg med passagerer om bord skal indskræpes, således at risikoen for skader på passagerer minimeres.*
- *Det pålægges hermed Netto-bådene A/S at lave en teknisk løsning, således at risikoen for klemning af ekstremiteter mellem fenderliste/skibsside og bolværk/kaj/andet minimeres i fremtiden."*

- *Tydelig skiltning/piktogrammer om, at passagererne ikke må stå op under sejladsen samt advarsel mod risiko for klemskader.*
- *Meddelelse over skibets PA-anlæg⁷ ved ankomst, afgang og ved passage af broer om, at passagererne ikke må stå op under sejladsen (proceduren skal fremgå af rederiets sikkerhedsstyringsystem).*

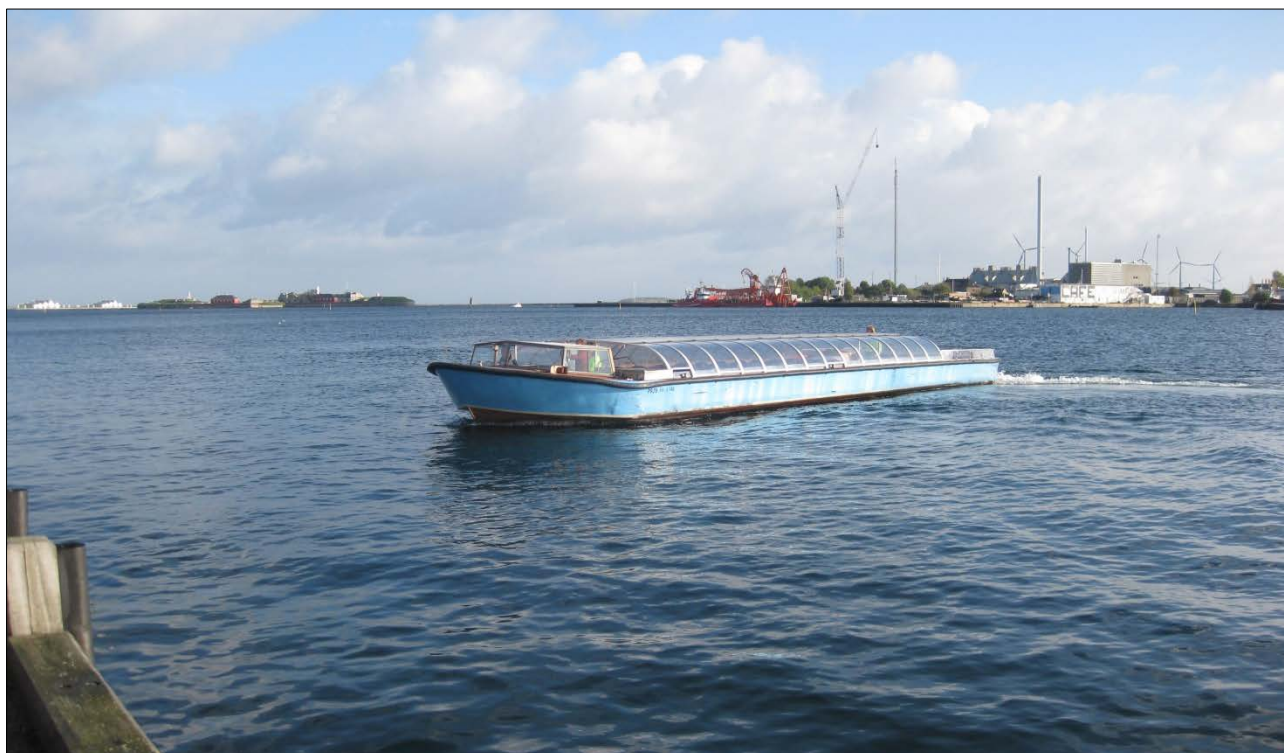
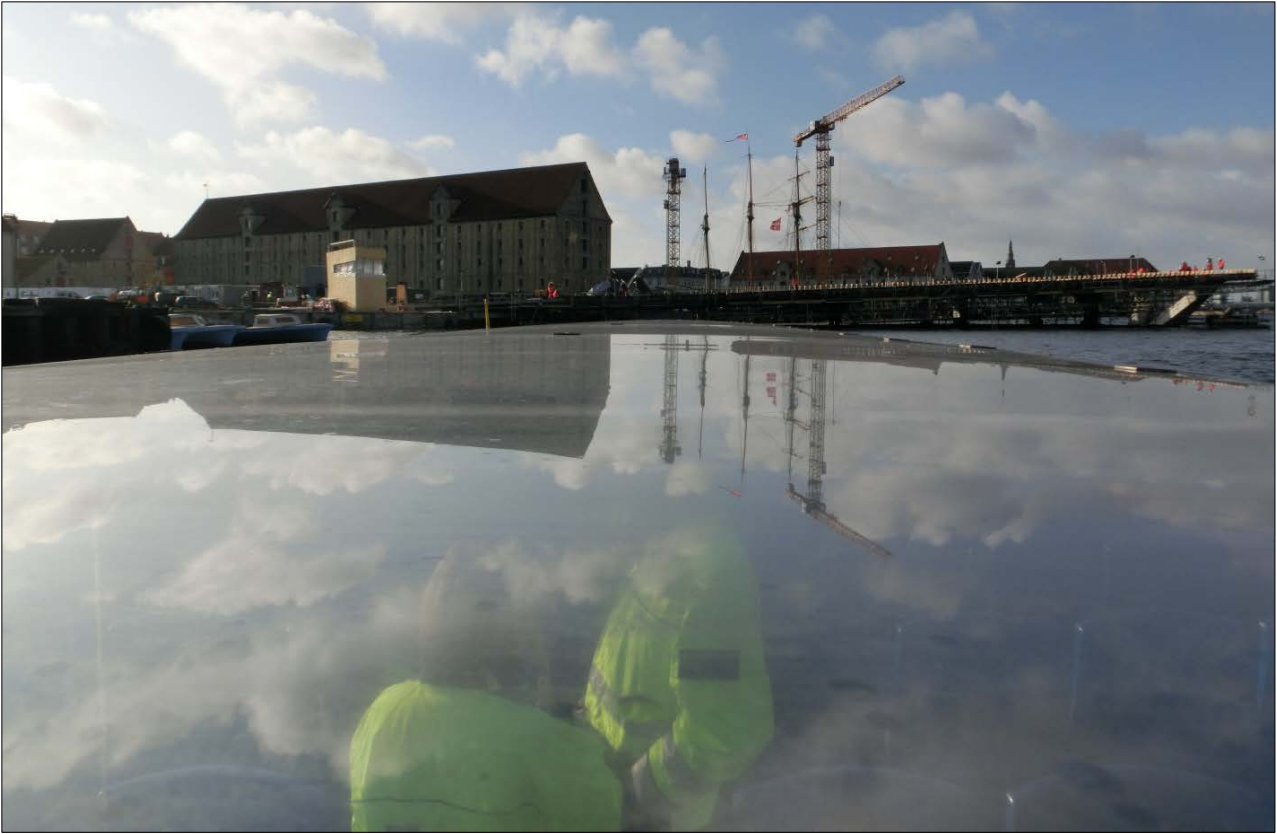
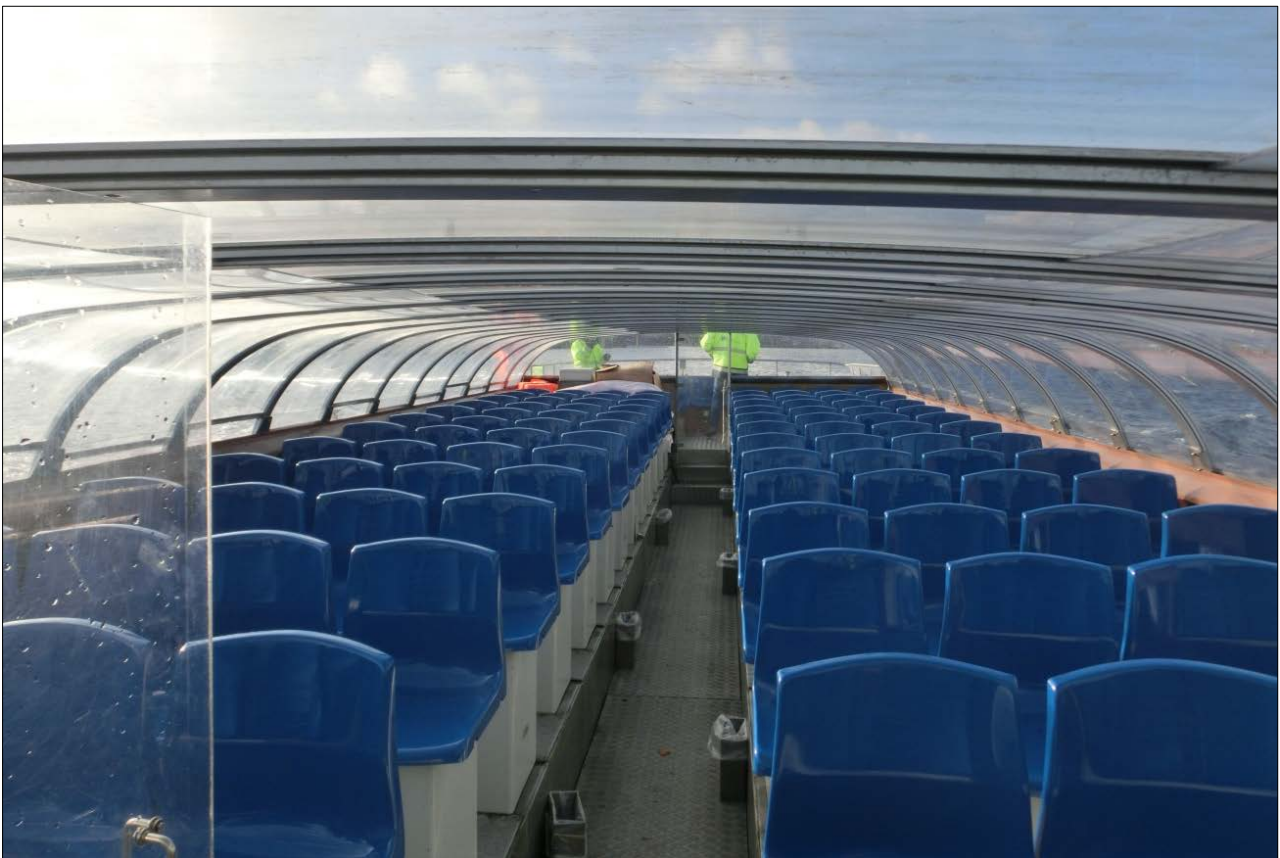
I forbindelse med afsejlingen fra Den Lille Havfrue var skibsføreren og guiden som sædvanligt i styrehuset, hvor de var beskæftiget med at manøvrere og gøre klar til den videre sejlads. Deres opmærksomhed var først og fremmest fokuseret på fralægningsmanøvren og ikke, hvad der skete agter i skibet. Tillige gjorde overbygningskonstruktionen og afstanden, ca. 15 meter, fra styrehuset til agterste række passagersæde og tilstedeværelsen af andre passagerer det umuligt fra styrehuset at overse situationen helt agter (figur 9, figur 10 og figur 11).

Figur 10: NETTO VII, udsyn agterover fra guidens sædvanlige placering, set hen over overdækningen
Kilde: Den Maritime Havarikommission

Figur 11: NETTO VII uden passagerer, udsyn agterover fra guidens sædvanlige placering, set hen under overdækningen
Kilde: Den Maritime Havarikommission

Selv om kontakten mellem skibets låring og kajkanten førte til, at pigens arm blev alvorlig læderet, blev hændelsen ikke bemærket af hverken skibsføreren eller guiden fremme i styrehuset. Guiden kunne ikke se det, og skibsføreren ænsede det ikke, bl.a. fordi kontakt mellem skib og kaj forekommer fra tid til anden, og fordi hans opmærksomhed var henledt i styrehuset og fremad. Der var således mulighed for, i en sædvanlig driftssituation om bord, at der kunne ske en alvorlig passagerulykke, uden at besætningen opdagede det.
